**INSTITUTO FEDERAL DE EDUCAÇÃO, CIÊNCIA E TECNOLOGIA DA PARAÍBA  
CAMPUS MONTEIRO  
CURSO SUPERIOR DE TECNOLOGIA EM CONSTRUÇÃO DE EDIFÍCIOS**

**REABILITAÇÃO DO PATRIMÔNIO: REFORMA DO CINEMA DA CIDADE DE  
SERTÂNIA-PE**

Trabalho de Conclusão de Curso apresentado  
ao Instituto Federal de Educação, Ciência e  
Tecnologia da Paraíba, Campus Monteiro,  
como requisito parcial para conclusão do  
Curso Superior de Tecnologia em Construção  
de Edifícios.

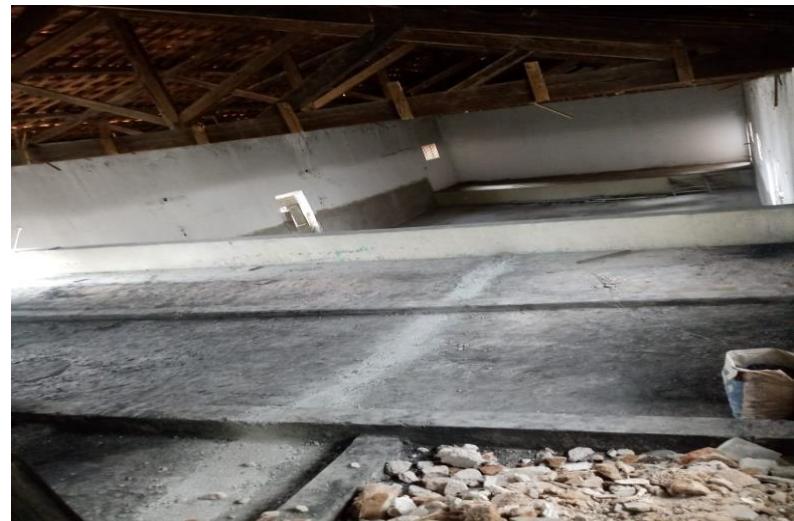
**Figura 05 – Mezanino parte superior**

Na parte interna do prédio tem um mezanino que foi construído durante uma reforma que ocorreu no prédio na década de 60, e em sua parte superior tem uma arquibancada, que está sendo refeita. Devido ao incêndio que ocorreu em 2015 foi a única estrutura do edifício afetada pelo incêndio, o mezanino recalcou devido as altas temperaturas do fogo.

Antes do início da recuperação do mezanino foram colocados escoramentos para evitar seu desabamento, preservando a segurança dos profissionais. Para a estabilidade e recuperação do mezanino estava sendo colocado armadura transversal e depois preenchidas com concreto como mostra a Figura 05. Também foi feito pilares

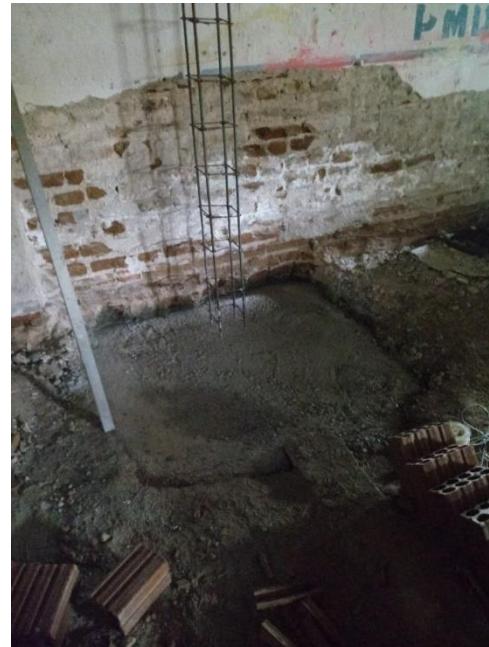
**Figura 07 – Fundação para o mezanino**

para receber a carga da laje e fundações para os mesmos na Figura 07 mostra uma das fundações.

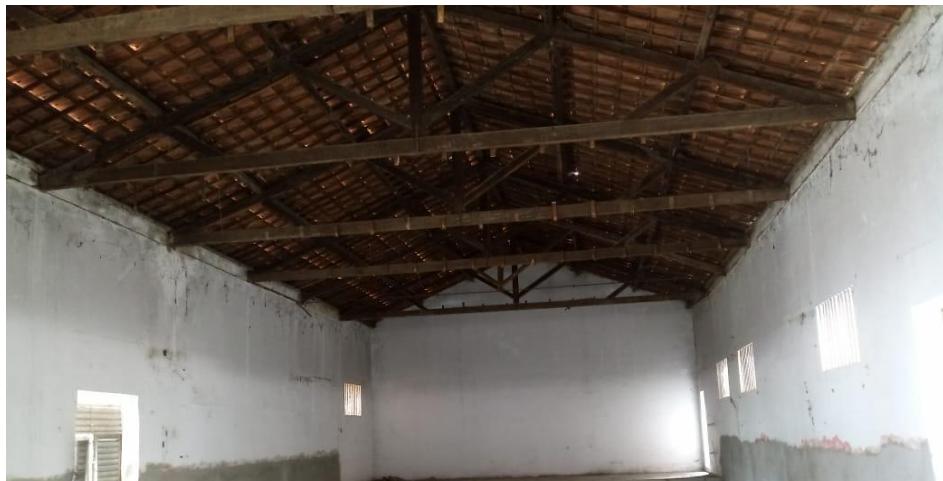
**Figura 08 – Cobertura parte interna**

A cobertura é de duas águas, com engradamento de madeira e coberto com telhas cerâmicas portuguesas. Algumas madeiras encontram-se com cupins, na recuperação será feita apenas a troca dessas madeiras danificadas, não chegou a ser atingida pelo fogo do incêndio e será feita a troca de algumas telhas quebradas. Na reforma será adicionada o forro de gesso. No momento da vistoria, ainda não havia iniciado nenhum serviço na cobertura.

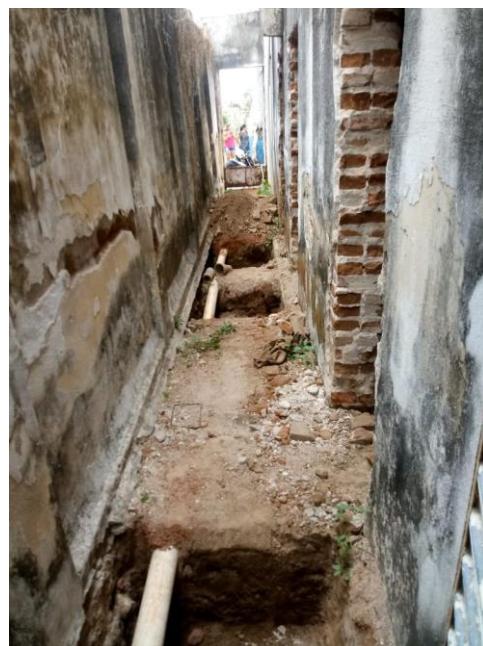
**Figura 10 – Alvenaria de blocos maciços**

A alvenaria é de blocos de tijolo maciço de barro, como se observa na Figura 10, é uma parede de dois tijolos, como mostra a largura do capiaço da janela. O revestimento da alvenaria que mais foram atingidos pelas chamas do fogo foram as paredes da entrada e do segundo pavimento. Não foram danificadas, serão apenas lavadas e depois receberá a pintura. A alvenaria a construir em projeto será feita de blocos cerâmicos de 8 furos e argamassa de assentamento, serão construídos dois banheiros na sala do segundo pavimento e mais dois no primeiro pavimento sendo um com acessibilidade. E em baixo do mezanino está sendo construída duas paredes dividindo a área da circulação.

Ainda como mostra na Figura 10 estão sendo feitas fossas para a captação do esgoto dos banheiros. As instalações hidrossanitárias e elétricas serão todas refeitas. Não tive acesso aos projetos elétricos e hidrossanitários.

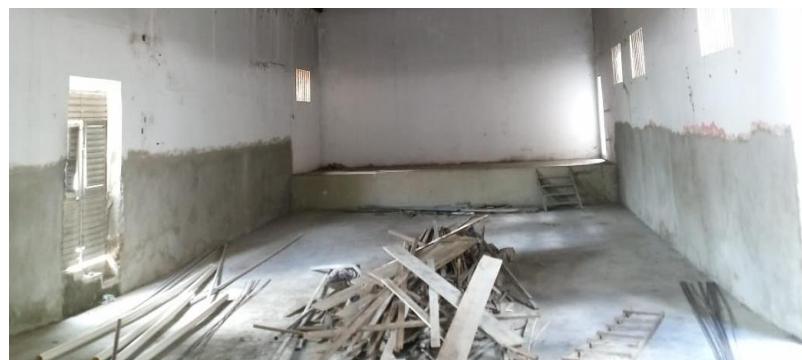
**Figura 11 – Piso de cimento queimado**

No piso na área da entrada é de ladrilho hidráulico colorido nas cores branco e vermelho, e o restante do edifício é piso de cimento queimado. Na passarela, o piso receberá um nivelamento de adaptação para a acessibilidade. O piso de ladrilho hidráulico será recuperado e o restante será todo quebrado e feito um novo, com revestimento cerâmico. O azulejo da parede será removido para ampliar a passagem. Na Figura 12 mostra a porta de acesso ao auditório e palco no primeiro pavimento que está sendo aumentada para ficar centralizada ao palco e a passarela de circulação.

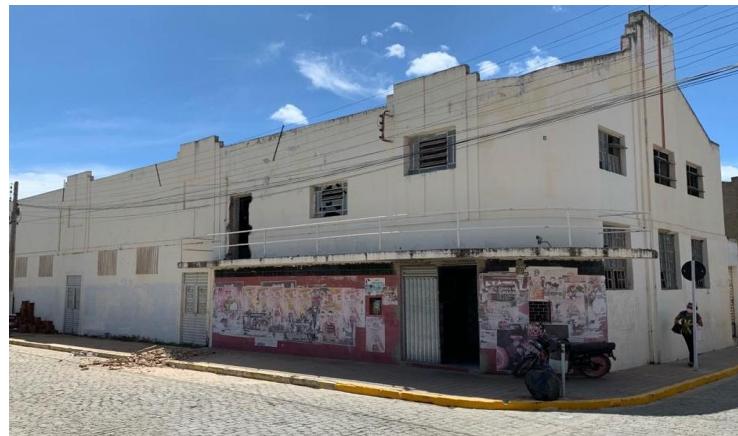
**Figura 13 – Fachada do Cinema**

A marquise, como mostra na Figura 13, com todo o tempo sem reforma do prédio ainda se encontra em bom estado como se mostra na Figura 13, será feito apenas a pintura e receberá vidro blindex sustentado em estrutura metálica.

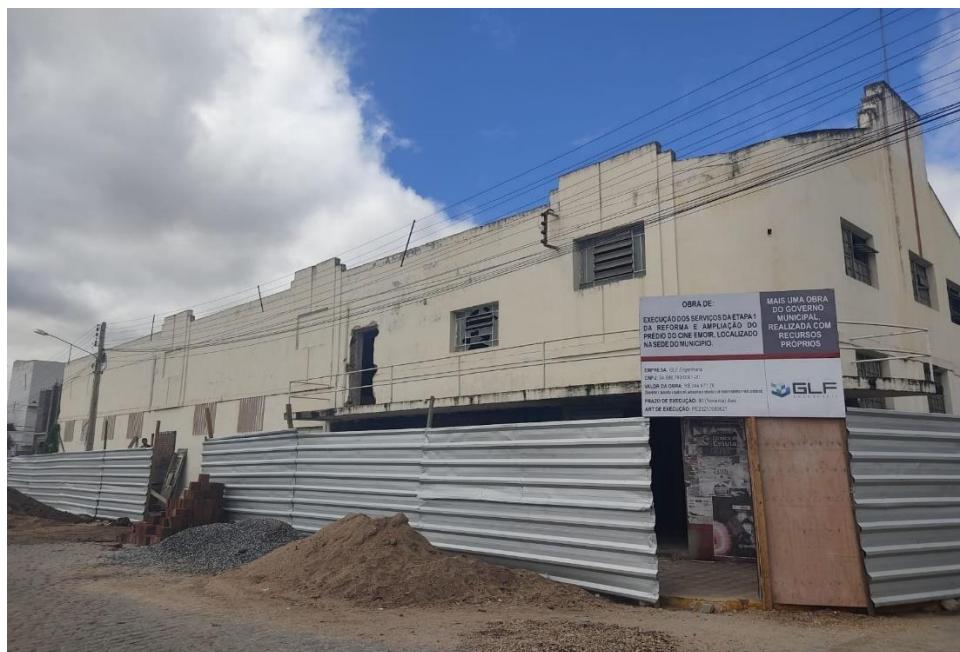
**Figura 15 – Canteiro de obras**

A obra foi retomada no início de agosto do vigente ano, depois de meses estagnada. Na Figura 15 pode-se ver o atual estado da obra, fotografia tirada no dia 10 de agosto. Como também mostra os materiais da obra, que se encontram na rua atrapalhando a circulação dos pedestres e veículos.
