## AVALIAÇÃO DA FORMAÇÃO DE EFLORESCÊNCIAS EM BLOCOS CERÂMICOS

***Evaluation Of The Formation Of Efflorescence In Ceramic Blocks***

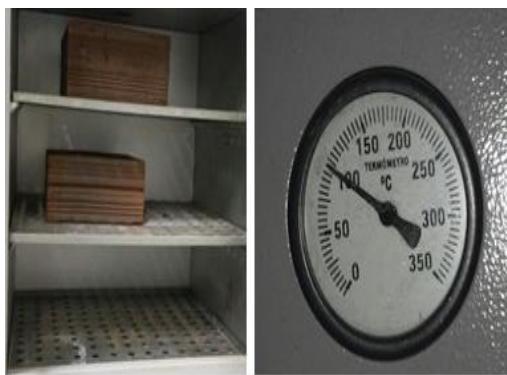
**Figura 1** – Blocos em estufa a 110°C.

Inicialmente, os tijolos foram escovados, para retirada de sujeiras e nomeados como 1A e 1B; 2A e 2B. Em seguida um dos blocos de cada par foi colocado na estufa a uma temperatura de 110°C +/- 5°C por 24h (Figura 1) e, em seguida foram resfriados no próprio laboratório por um período de aproximadamente 4 horas. Posteriormente, foram imersos em água destilada (Figura 2) em um recipiente impermeável e resistente a corrosão até a altura de 2,54 cm. Vale salientar que como as duas amostras foram colocadas no mesmo recipiente, deve existir entre elas uma distância de aproximadamente cinco centímetros.

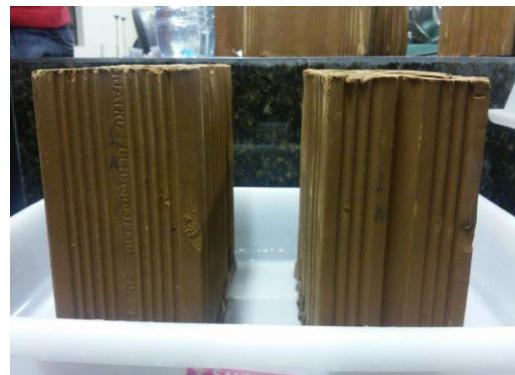
**Figura 2** – Blocos imersos em água destilada

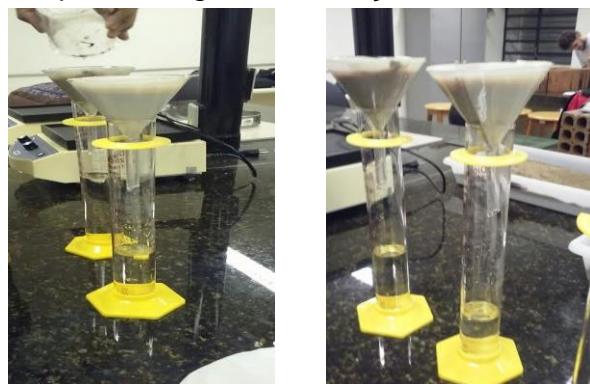
**Figura 3 – Filtragem para obtenção do extrato**  
 (Fonte: Autores, 2017)

Para o procedimento do ensaio de condutividade elétrica e análise química foram coletadas amostras nos blocos cerâmicos após passarem pelo ensaio de eflorescência (amostras 1A e 2A) através de raspagem e quebra da parte que tinha manchas de sais. O material foi triturado em almofariz até obter um pó fino. Foram obtidos 100 gramas de material e diluído em 500 ml de água destilada para filtragem e obtenção do extrato solúvel (Figura 3).

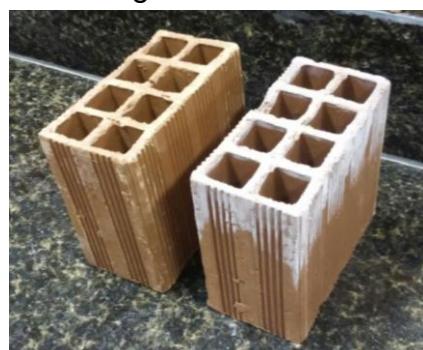
**Figura 4 – Eflorescência de cor branca no bloco 1A em comparação ao bloco 1B**  
 (Fonte: Autores, 2017)

No bloco 1A existem manchas de sais na cor branca, em forma de pó fino em todas as faces, sendo que em uma das faces se apresenta mais intensa, até mais ou menos a metade do bloco, como mostrado na Figura 4.

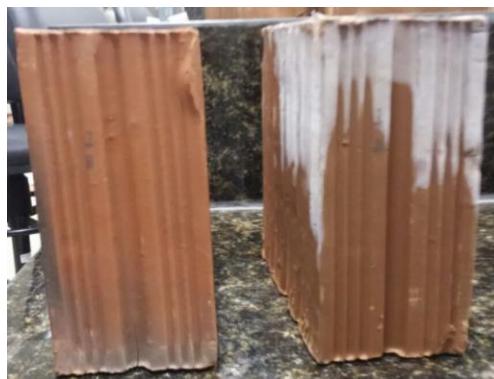
**Figura 5 – Eflorescência de cor branca no bloco 2A em comparação ao bloco 2B**

O bloco 2A também apresenta manchas de sais na cor branca em todas as faces, sendo que em maior intensidade em relação ao 1A, chegando até a mais da metade do bloco em algumas faces. Outra característica observada foi que a mancha apresenta interrupção em uma parte do bloco, ou seja, ela não atinge todas as faces de forma contínua. Isso pode ocorrer devido a distribuição da porosidade também não ser contínua, ou seja, a parte sem manchas pode ter um índice de absorção menor. Ver Figura 5. Esse tipo de comportamento também é percebido nas edificações, pois na mesma parede há diferentes níveis de degradação.
