**INSTITUTO FEDERAL DE EDUCAÇÃO, CIÊNCIA E TECNOLOGIA DA PARAÍBA  
CAMPUS MONTEIRO  
CURSO SUPERIOR DE TECNOLOGIA EM CONSTRUÇÃO DE EDIFÍCIOS**

**REABILITAÇÃO DO PATRIMÔNIO: REFORMA DO CINEMA DA CIDADE DE  
SERTÂNIA-PE**

Trabalho de Conclusão de Curso apresentado  
ao Instituto Federal de Educação, Ciência e  
Tecnologia da Paraíba, Campus Monteiro,  
como requisito parcial para conclusão do  
Curso Superior de Tecnologia em Construção  
de Edifícios.

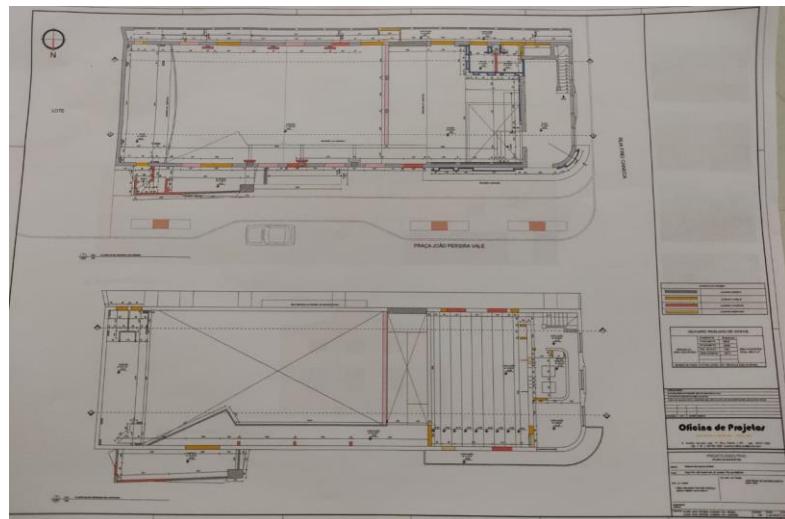
**Figura 04 – Planta baixa reforma**

Foi observada muitas irregularidades na obra, algumas delas era a falta de fiscalização e os profissionais não usavam EPI's. Como não foi seguido o que estava no projeto e houve alterações a pedido da prefeitura, a empresa responsável parou a obra e está reavaliando as novas alterações por um profissional habilitado e somente depois de autorizado o novo escopo é que a obra deverá ser retomada pela equipe de funcionários atuantes. Segue na Figura 04 o primeiro projeto ainda sem as alterações.

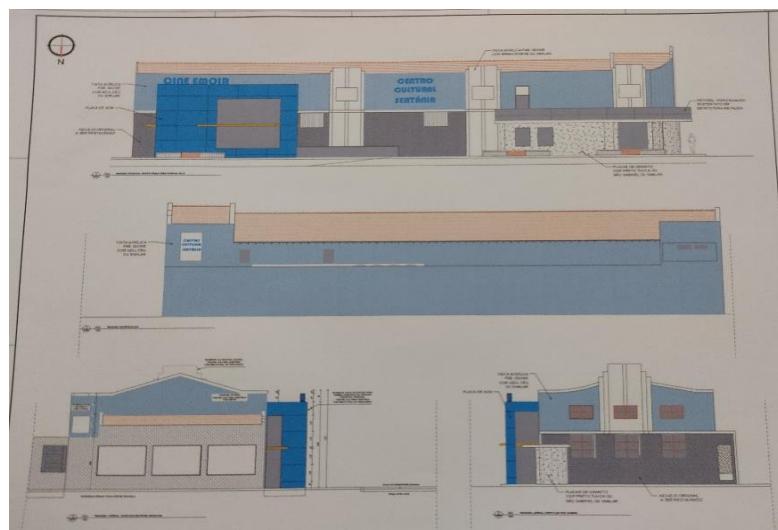
**Figura 14 – Projeto nova fachada**

A fachada não receberá muitas alterações. A parte que é revestida de azulejo será restaurada, na parte da entrada receberá placas de granito com preto tijuca ou São Gabriel ou similar, outra parte receberá placa de ACM e o restante será feita a pintura com tinta acrílica cor azul e cor branco neve ou similar.
